## TRIBUNAL ADMINISTRATIF DE MARSEILLE :

M. ARGOUD, Président, Juge des référés - ORDONNANCE du 13/06/25 N° 2506892

### Commune d'EMBRUN / Rue de la Liberté

• CONSTAT DU 13 juin 2025 à 18h30 •

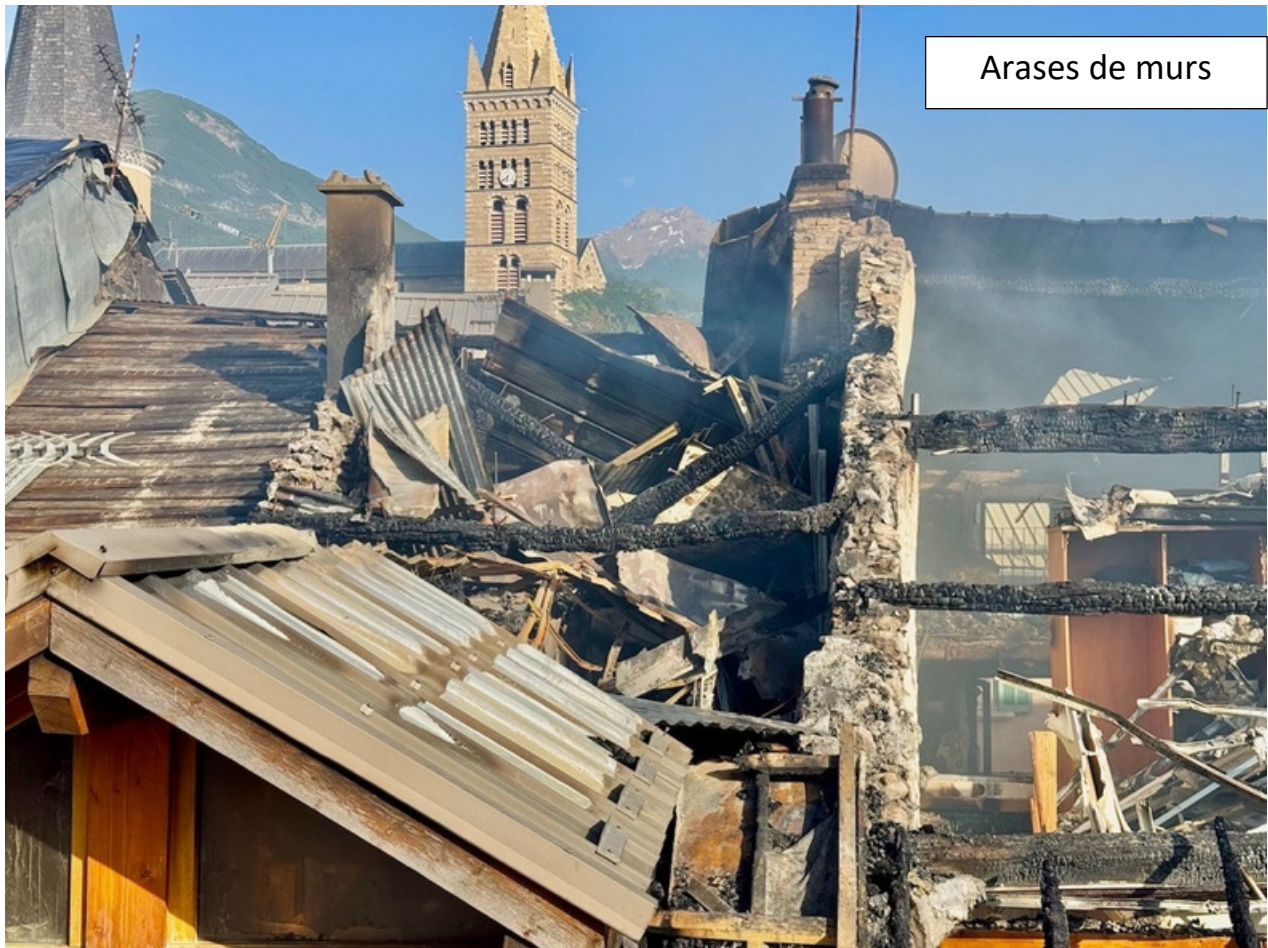
Les arases des murs séparatifs entre les immeubles n°29, 35 et 37 sont totalement dégagées de toute couverture, laissant apparaître les structures porteuses mitoyennes.

Arases de murs

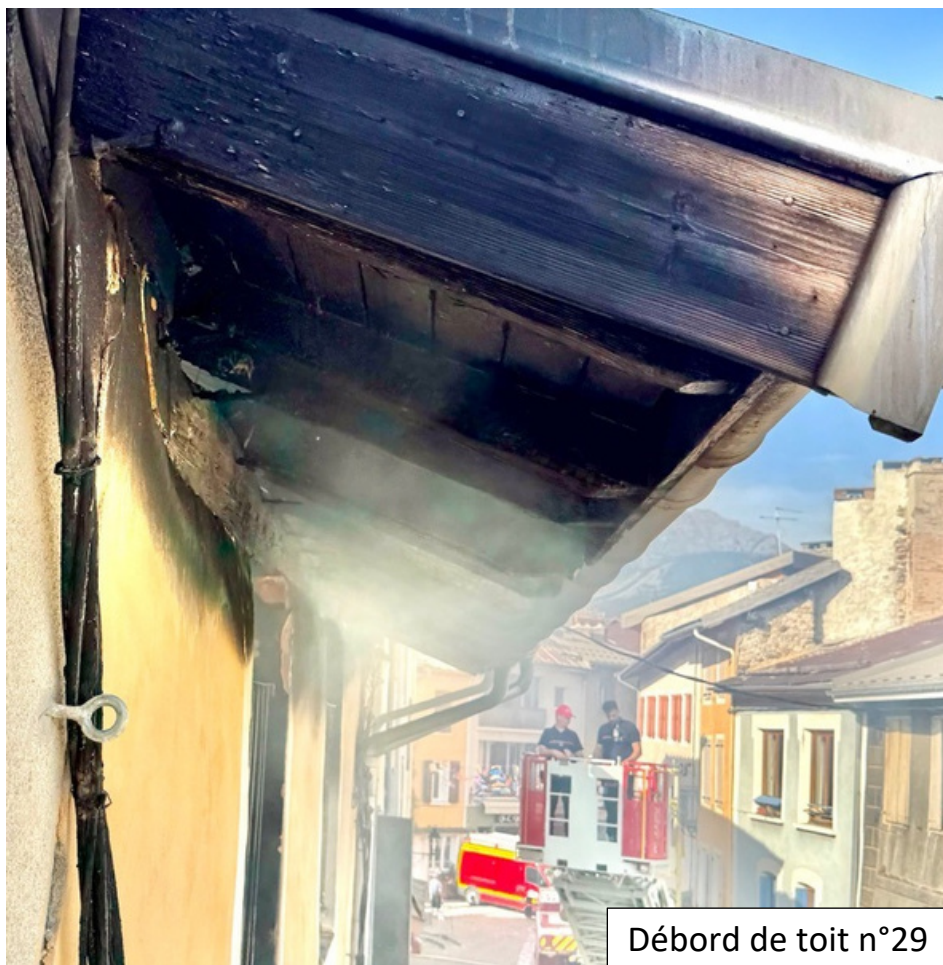
Les voliges de toiture demeurent en place dans les zones non effondrées. Les parties atteintes par le feu présentent des dégradations significatives, sans destruction complète. Il est à noter que les avancées de toiture, bien que très altérées, sont demeurées en position. La poutre sablière en façade rue, fortement sollicitée par les flammes, est demeurée globalement intègre.

Débord de toit n°29

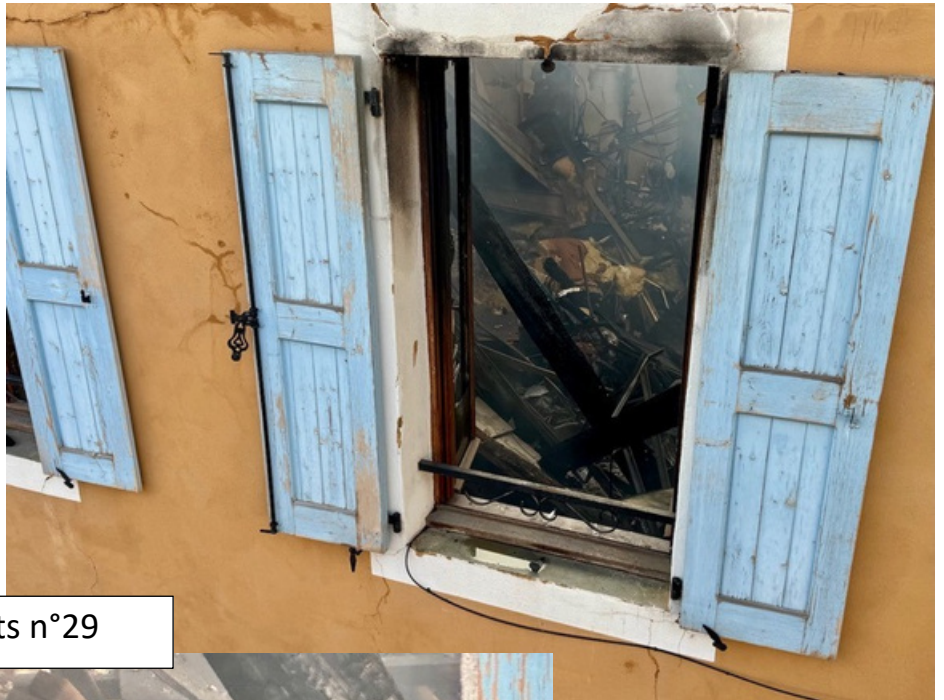
Le plancher du R+3 du n°29 semble s'être effondré en grande partie sur le niveau inférieur, lequel se serait lui-même partiellement affaissé. L'aspersion massive déployée lors des manœuvres d'extinction a probablement induit une surcharge ponctuelle sur des structures déjà instables, justifiant la nécessité d'inspecter le sous-sol pour évaluer l'état des appuis voûtés.

Gravats n°29

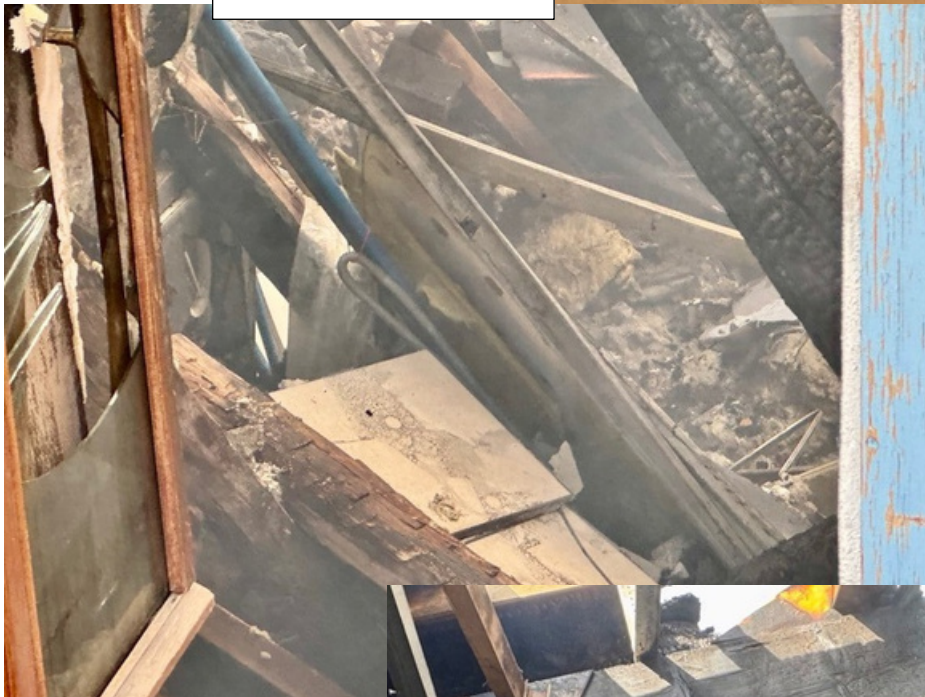
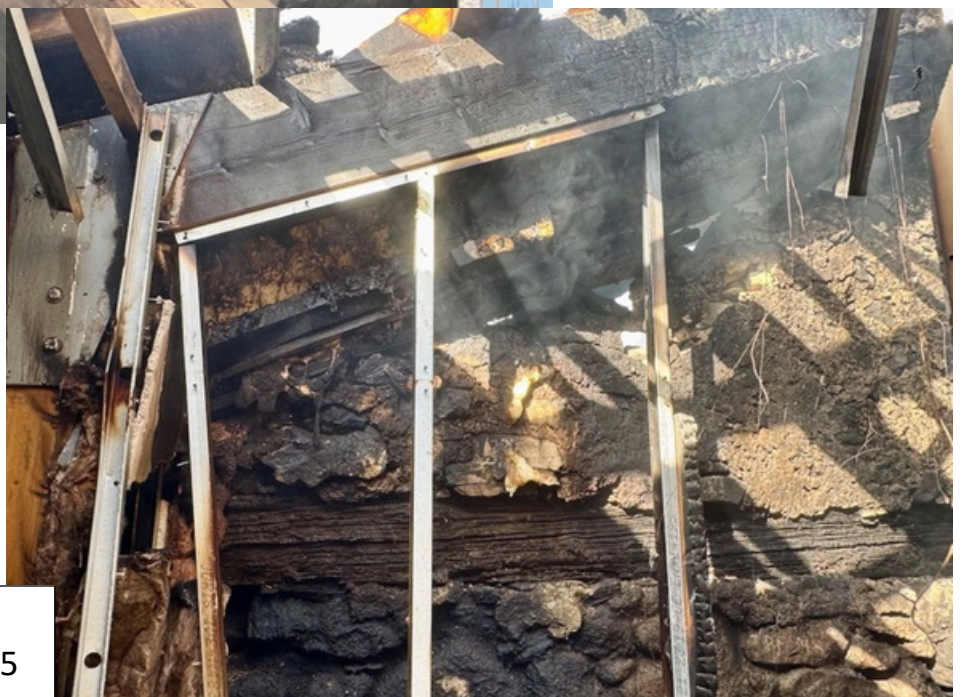
Des témoignages ont évoqué la présence de colombages en œuvre, (à l'image d'une configuration que j'avais pu observer sur un sinistre antérieur à Embrun). À l'examen visuel, aucun élément de structure bois (panneaux ou pièces de colombage intégrées aux maçonneries) n'a été identifié, à l'exception de linteaux en bois, des poutres sablières, ou des éléments de charpente traditionnels, et, du mitoyen entre le n° 25 et 29 où l'on devine une pièce horizontale dans la maçonnerie.

Mitoyen vu  
depuis le n°25

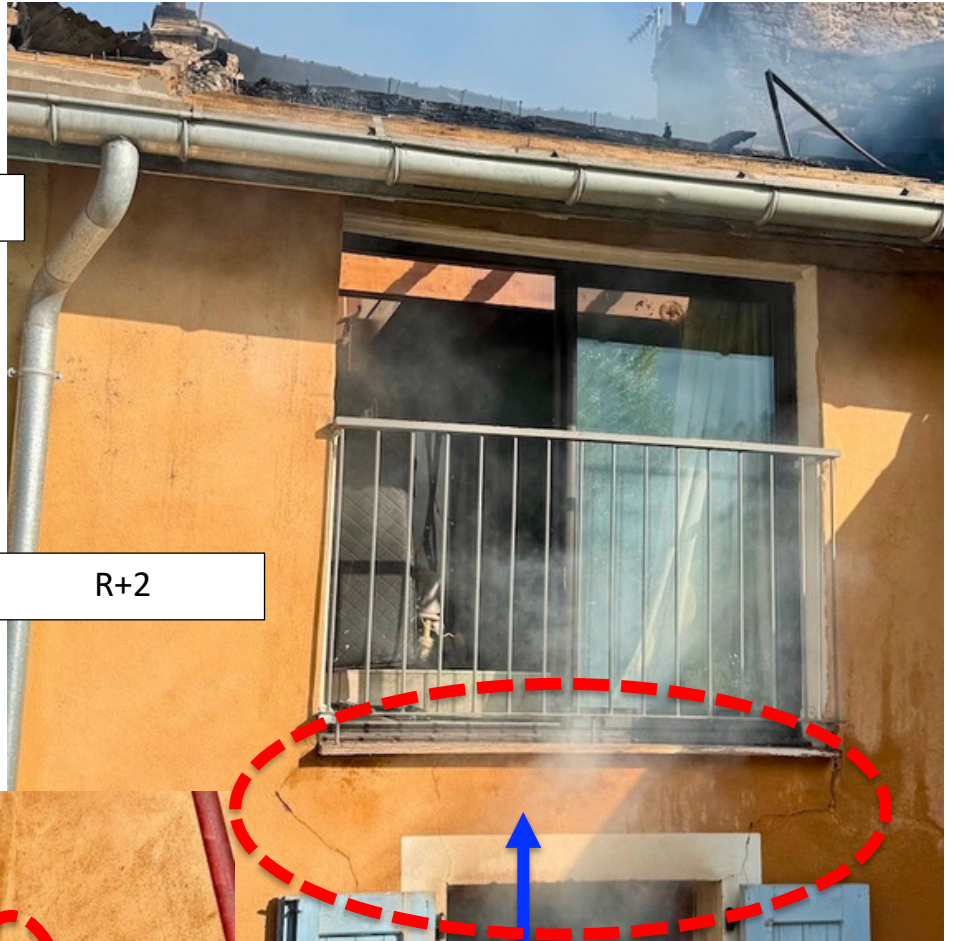
N° 29 / Place Chaffuel

• **Façade place Chaffuel** Un désordre structurel a été identifié en façade côté place Chaffuel, entre le linteau du premier étage (R+1)

et l'appui du second étage (R+2), vraisemblablement consécutif à des phénomènes de dilatation thermique liés à l'incendie. Il est envisageable que l'effondrement du plancher du R+2 ait eu des conséquences sur la liaison linteau/appui par un effet de basculement.

Plusieurs fissures superficielles sont visibles sur les parements ; elles ne présentent pas, à ce stade, de lien direct avec le sinistre, elles sont humides, l'eau d'extinction est ressortie par certaines fissures.

Une fissure située à l'Ouest, verticalement entre deux fenêtres (Rez et R+1), à proximité de l'angle de la cage d'escalier, devra faire l'objet d'un suivi dans le temps.

Fissures

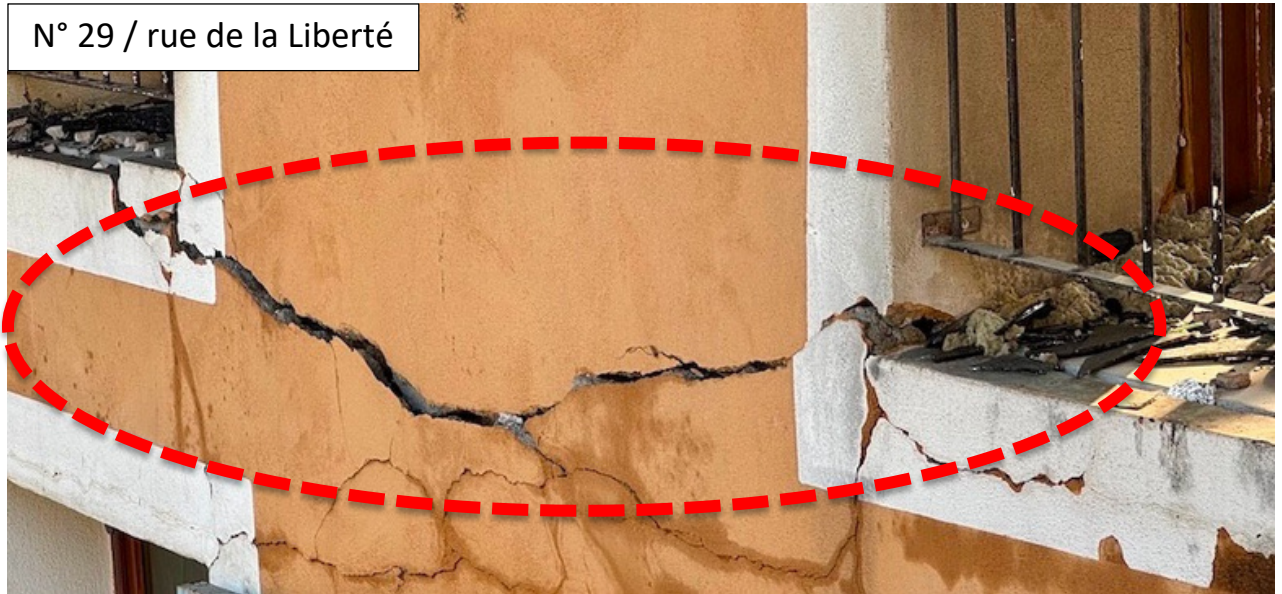
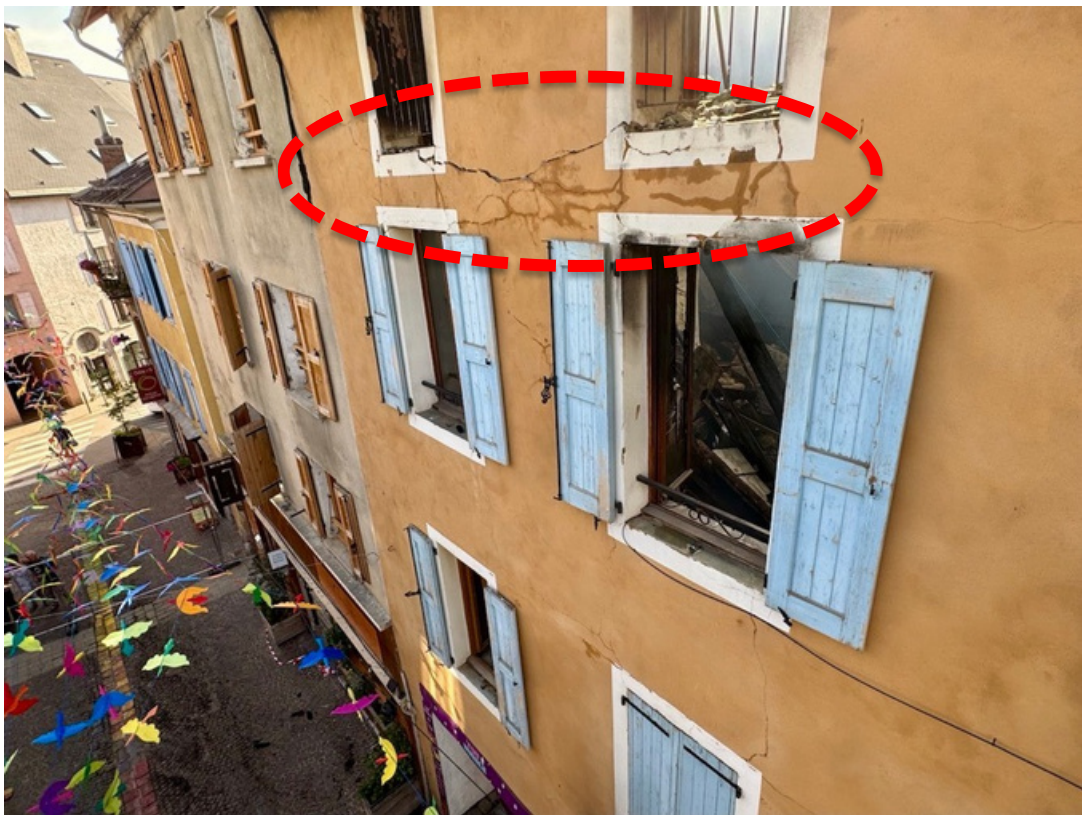
N° 29 / rue de la Liberté

Le système de fissuration observé depuis la nacelle confirme une ouverture significative au niveau des appuis de fenêtres, caractéristique d'un basculement de la maçonnerie supérieure vers l'intérieur du bâtiment.

Plusieurs autres fissures sont visibles, certaines humidifiées par l'eau. Celles qui se prolongent sur les façades mitoyennes doivent être considérées comme préoccupantes.

Fissures

- Dès l'extinction totale de l'incendie il est impératif de procéder immédiatement au démontage des parties de toiture sinistrées des numéros 25,29, 37 et 39 et d'amorcer la déconstruction, côté rue de la liberté du numéro 29, en commençant par le trumeau instable.
- Conjointement et en fonction de la progression possible à l'intérieur du n°29 - sans prise de risques - le déblaiement pourra débuter pour permettre d'évaluer l'état des planchers.
- En l'état des observations, et n'ayant pas pu pénétrer dans l'immeuble, je ne peux que réitérer la nécessité absolue de prendre toutes les précautions requises pour toute intervention à l'intérieur des zones sinistrées.

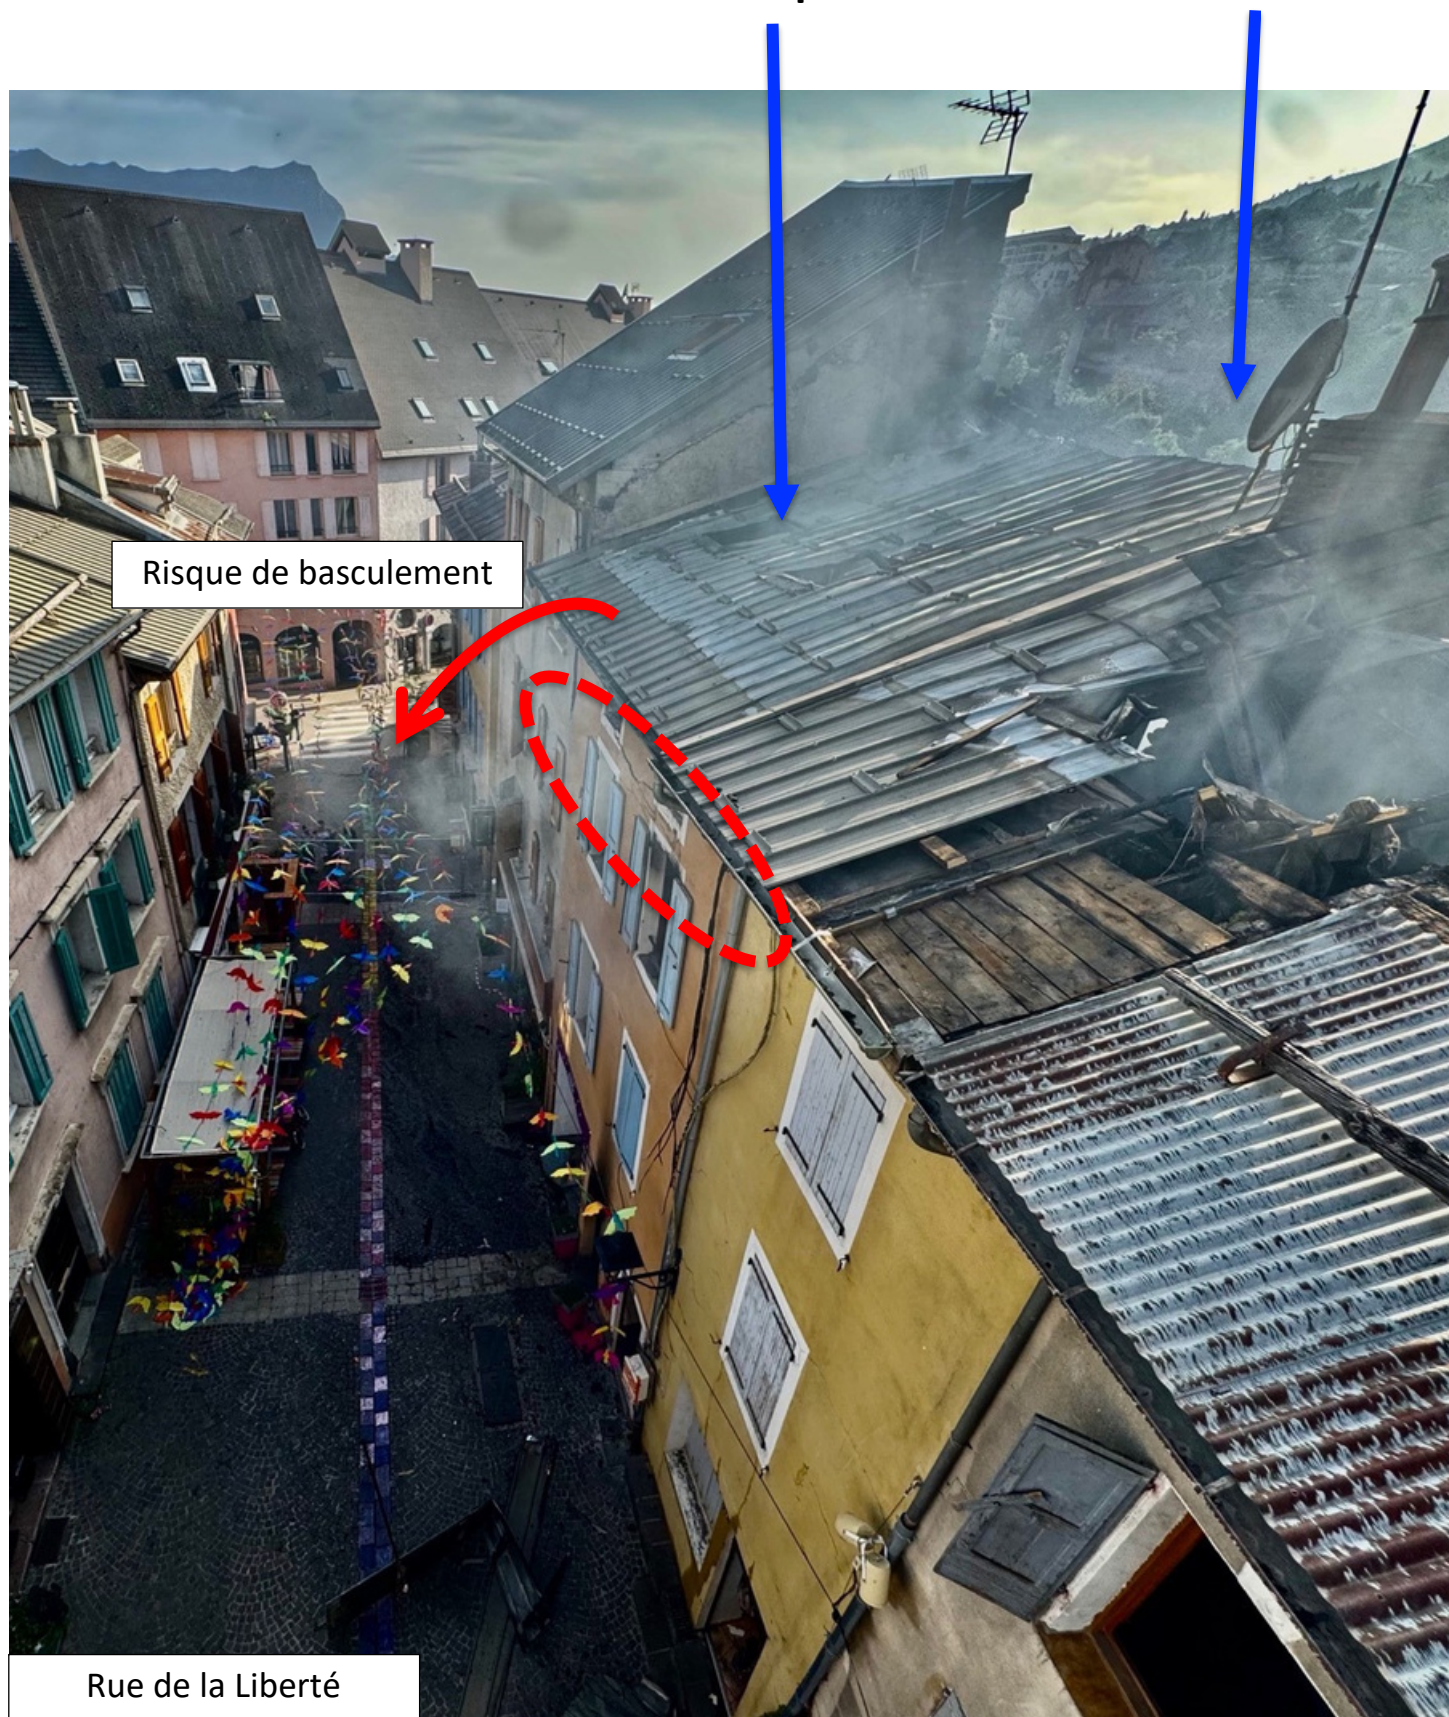
Le point le plus critique concerne la toiture du n°29, côté rue : un effondrement entraînerait, dans un premier temps, la chute de la maçonnerie du dernier étage (R+2), avec un risque d'enchaînement affectant d'autres parties de la structure.

## Toit Sud « suspendu » • Toit Nord effondré
