**Rapport de mission de repérage des matériaux et produits contenant de l'amiante à intégrer au dossier technique « amiante »  
(Listes A et B de l'annexe 13-9 du Code de la Santé publique)**

Numéro de dossier : 21/IMO/3870\_Parties\_communes  
Date du repérage : 25/11/2021

Immeuble bâti visité	
Adresse	Rue :..... <b>Ancienne ecole Petit Puy</b> Bât., escalier, niveau, appartement n°, lot n°: <b>Ce bien ne fait pas partie d'une copropriété</b> Code postal, ville :.. <b>05200 EMBRUN</b> <b>Section cadastrale F, Parcelle(s) n° 471,</b>
Périmètre de repérage :	..... <b>Façades, Toiture et cour intérieure</b>
Type de logement :	..... <b>Maison de 150 à 200 m<sup>2</sup></b>
Fonction principale du bâtiment :	..... <b>Habitation (parties communes)</b>
Date de construction :	..... <b>&lt; 1949</b>

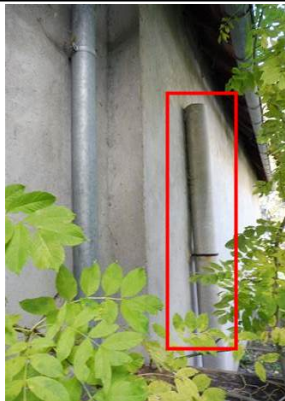
Localisation	Identifiant + Description	Conclusion (justification)	Etat de conservation** et préconisations*	Photo
Extérieur - Façades	Identifiant: M001 Description: Conduit en fibres-ciment Liste selon annexe.13-9 du CSP: B	Présence d'amiante (sur jugement de l'opérateur)	Matériau dégradé (étendue ponctuelle)  <b>Résultat</b> EP**  <b>Préconisation</b> : Il est recommandé de réaliser une évaluation périodique.  <b>Recommandation</b> : Voir les Mesures d'ordre général - Obligations réglementaires

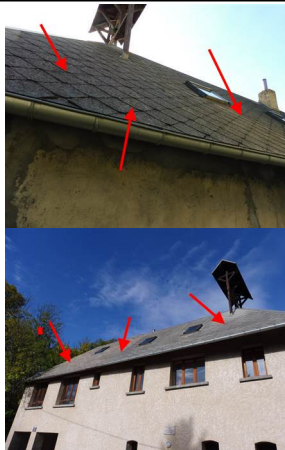
Extérieur - Toiture	Identifiant: M002 Description: Ardoises en fibro ciment Liste selon annexe.13-9 du CSP: B	Présence d'amiante (sur jugement de l'opérateur)	Matériau dégradé (étendue ponctuelle)  <b>Résultat</b> EP**  <b>Préconisation</b> : Il est recommandé de réaliser une évaluation périodique.  <b>Recommandation</b> : Voir les Mesures d'ordre général - Obligations réglementaires
