## TRIBUNAL ADMINISTRATIF DE MARSEILLE :

M. ARGOUD, Président, Juge des référés - ORDONNANCE du 13/06/25 N° 2506892

### Commune d'EMBRUN / Rue de la Liberté

• CONSTAT DU 13 juin 2025 à 18h30 •

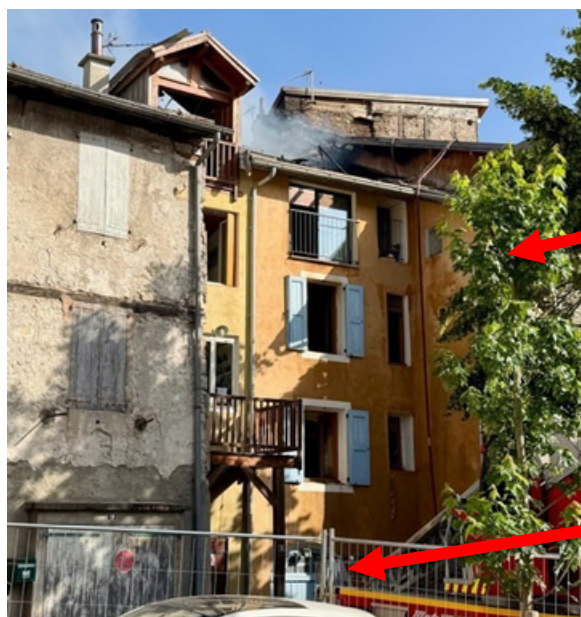
Selon les premiers témoignages recueillis, l'incendie aurait débuté entre 1h00 et 1h30 du matin, le vendredi 13 juin. Les émanations de fumée provenaient du rez-de-chaussée du n°29 rue de la Liberté, se propageant par l'intermédiaire de la cage d'escalier en bois de l'immeuble, intégralement détruite par les flammes.

La propagation du feu vers les étages a été rapide. Un occupant du troisième étage (R+3) a tenté de fuir en rejoignant la toiture, avant de chuter sur la chaussée. Son décès a été constaté. Trois autres occupants ont été évacués par les sapeurs-pompiers.

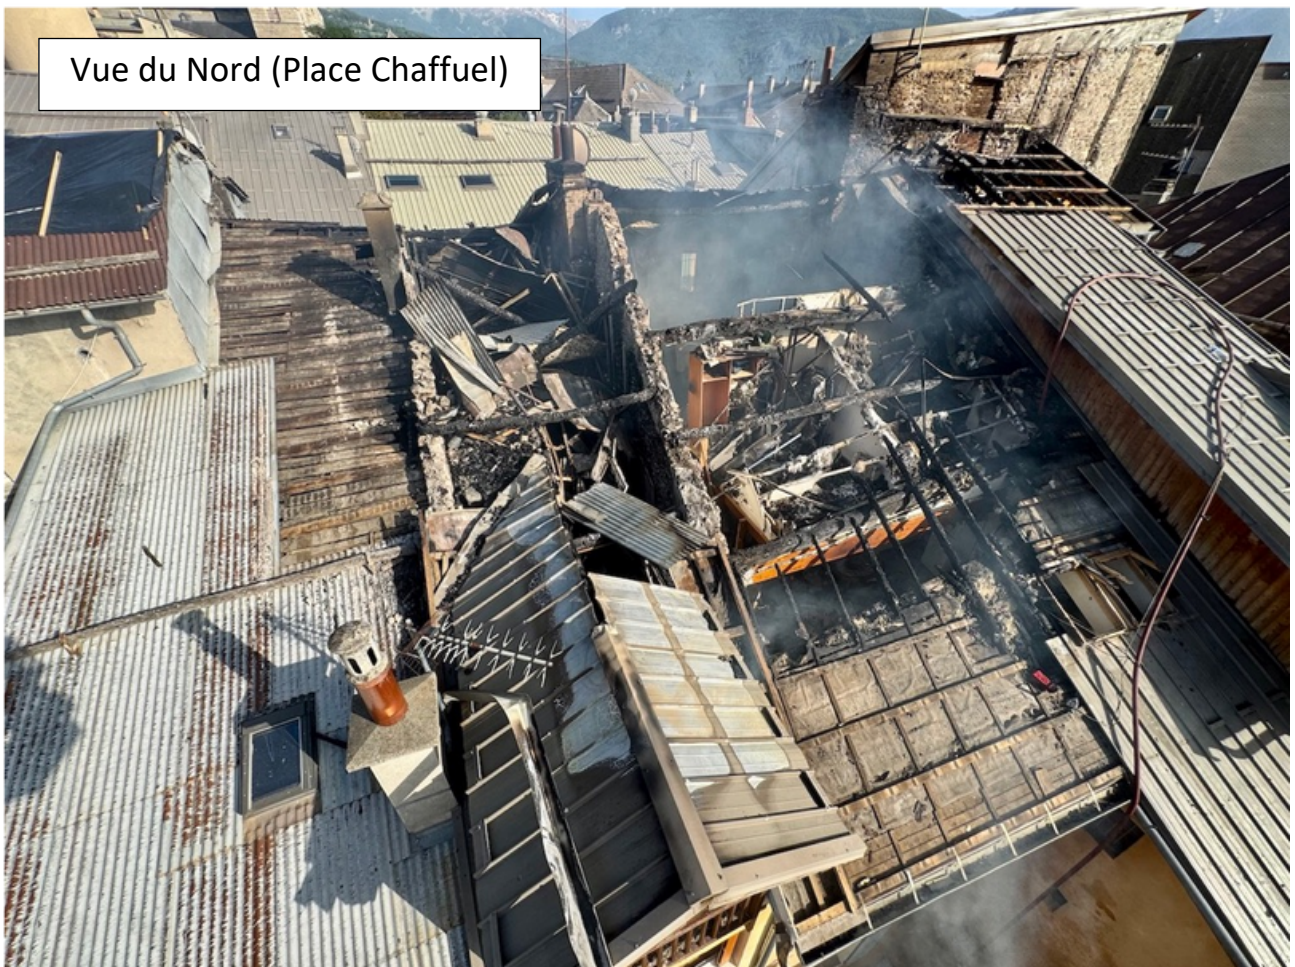
Vue du Nord (Place Chaffuel)

• **Façade place Chaffuel** Un désordre structurel a été identifié en façade côté place Chaffuel, entre le linteau du premier étage (R+1)

Plusieurs fissures superficielles sont visibles sur les parements ; elles ne présentent pas, à ce stade, de lien direct avec le sinistre, elles sont humides, l'eau d'extinction est ressortie par certaines fissures.

Une fissure située à l'Ouest, verticalement entre deux fenêtres (Rez et R+1), à proximité de l'angle de la cage d'escalier, devra faire l'objet d'un suivi dans le temps.

En dehors des éléments de toiture affectés par l'incendie, la façade du côté Nord/Ouest ne présente pas de désordres structurels apparents importants, sous réserves que les effondrements intérieurs ne provoquent pas à terme de déformations délétères qui seront à évaluer.
